## 2.3 GAGNEF JÄRNVÄGSSTATION

## 2.4 BORLÄNGE RESECENTRUM

## 2.5 KNUTPUNKTEN I FALUN

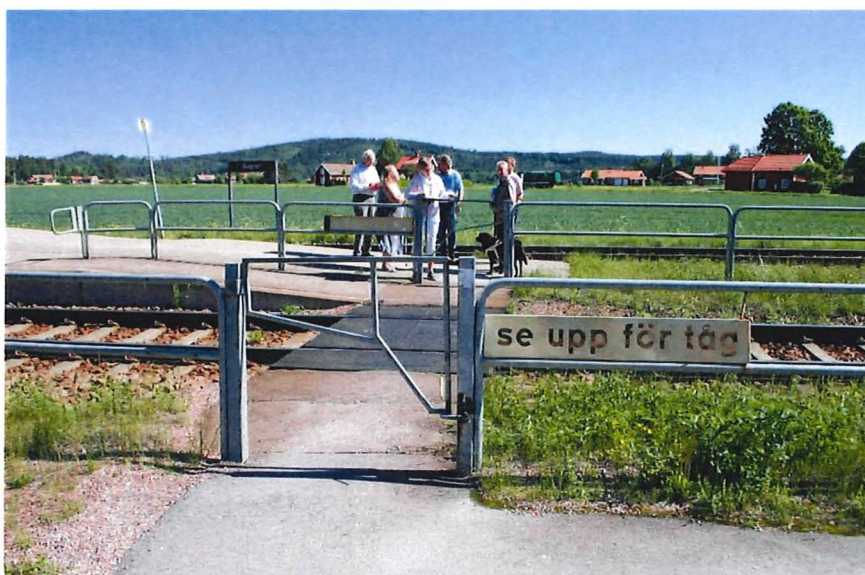
- En deltagare påpekade att kantstenarna på bussrefugen inte är helt nedsänkta vid gångpassagerna. Möjligtvis inte tillgängligt för alla.
- Några deltagare sa att grindarna vid spåret kan vara svåra både för synskadade och rörelsehindrade.

- En deltagare påpekade att för personer med rullatorer och rullstolar kan det vara krångligt att ta sig över spåren och ut på tågplattformen.
- Några tyckte att det var krångel med grindarna till spåret.
- Några deltagare tyckte att det var bra med parkeringen och kort avstånd från den till avgång-/ankomstramp.

Figur 33: Grindar till plattformen upplevdes som krångliga att använda.

- Se över lämpligheten av att förändra gångpassagerna till övergångsställen och sänka kantstenarna på bussrefugen helt ned vid övergångsställena.
- Se över om det finns lämpligare grindar för att ha vid spåret.
- Byta ut taktila plattor efter mitten på perrongen till plattor med normenlig kontrast mot omgivningen.
- Se över perrongen med avseende på ledstråk och varningsytor.

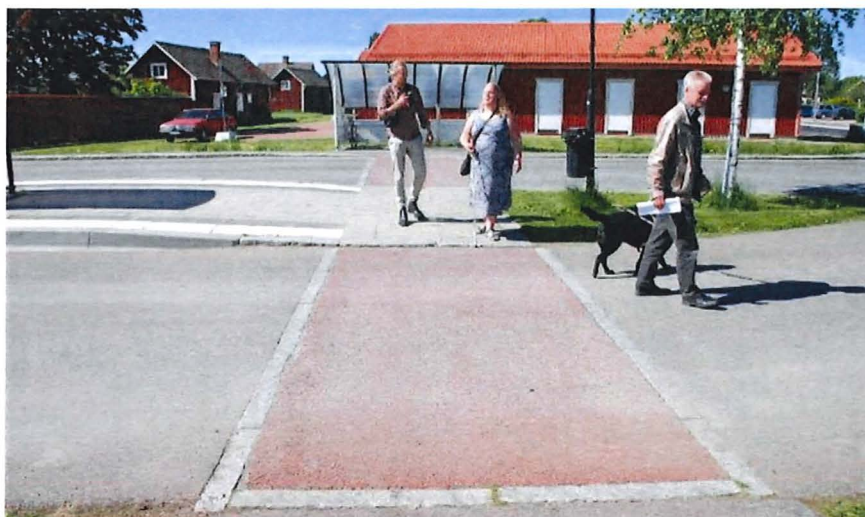
- Synskadad: Vid busshållplatserna finns det inga övergångsställen, endast gångpassager med nedsänkt kantsten men de fungerar inte för synskadade. Det hade känts tryggare med övergångsställen.
- Synskadad: På vägen mellan busshållplats och tågplattform finns inga taktila plattor men det finns en del naturliga ledstråk som går att använda när man har lärt sig stället.
- Synskadad: Det finns taktila plattor (ledyta) efter mitten på perrongen. Plattorna är i samma färg som omgivande beläggning, alltså ingen kontrast. Kupa-plattor saknas på perrongens kant vid varje spår.
- Synskadad: På perrongen finns ingen ledstång eller staket som hindrar att man går ut på spåret bortom perrongen. Det finns heller inte staket vid perrongens slut.
- Området tycks av de flesta vara lättöverskådligt, det är synligt var bussarna går och var tågspåren ligger.

Figur 34: Gångpassage vid busshållplatser.

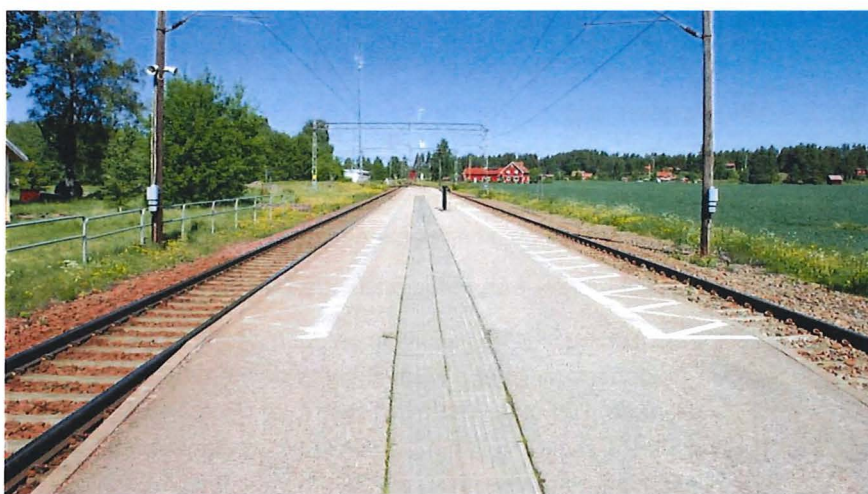
Figur 35: Det finns taktila plattor längs mitten på perrongen men de saknar kontrast mot omgivningen. Kupolplattor saknas på perrongens kant vid varje spår.

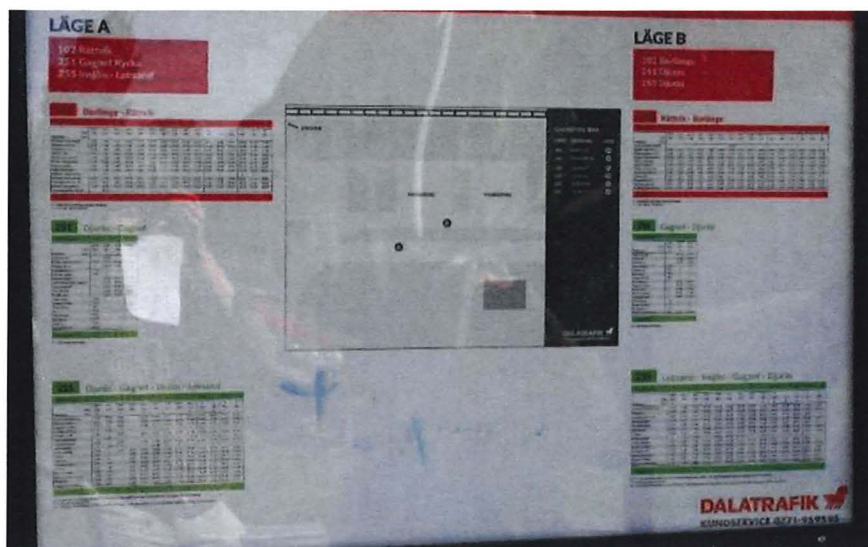
- Deltagarna tyckte allmänt att informationen om tågtiderna var bra men att informationen om bussarna var på en svårläst tidtabell med liten text.

Figur 36: Texten på tidtabellerna är för liten.

- Räckre på perrongen som hindrar att man går ut på spåret bortom perrongen.
- Information i punktskrift om buss- och tågresor.
- Större text på tågtidtabell.
- Större text på busstidtabell.
- Markera på ett tydligare sätt vilken busshållplats som är A och vilken som är B.
- Numrera spåren.
- Sätta upp information om hur och var man kan köpa biljetter både till buss och till tåg.
- Varmt väntrum med sittplatser och toalett. Eventuellt kan det gamla stationshuset användas igen.
- Vädskydd och sittmöjlighet på perrongen.

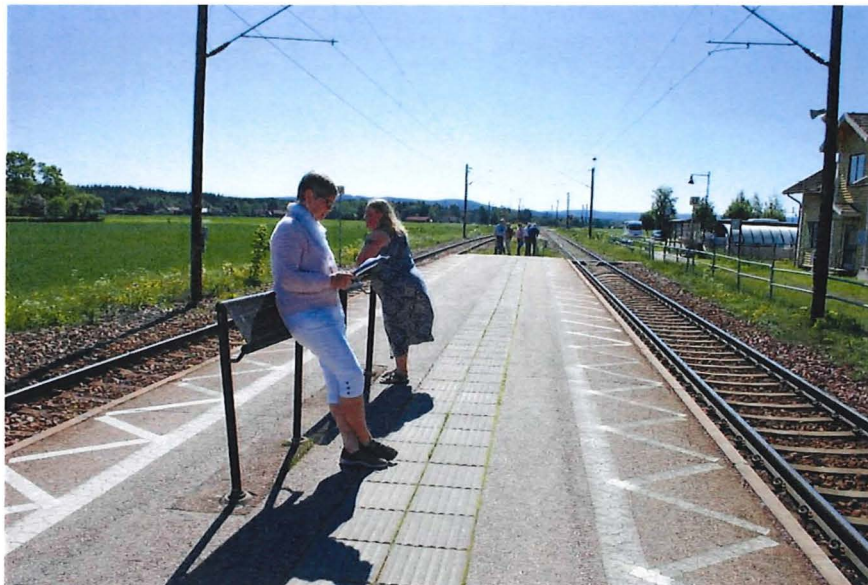
Figur 37: På perrongen finns det brädor man kan luta sig mot men sittplatser och väderskydd saknas.

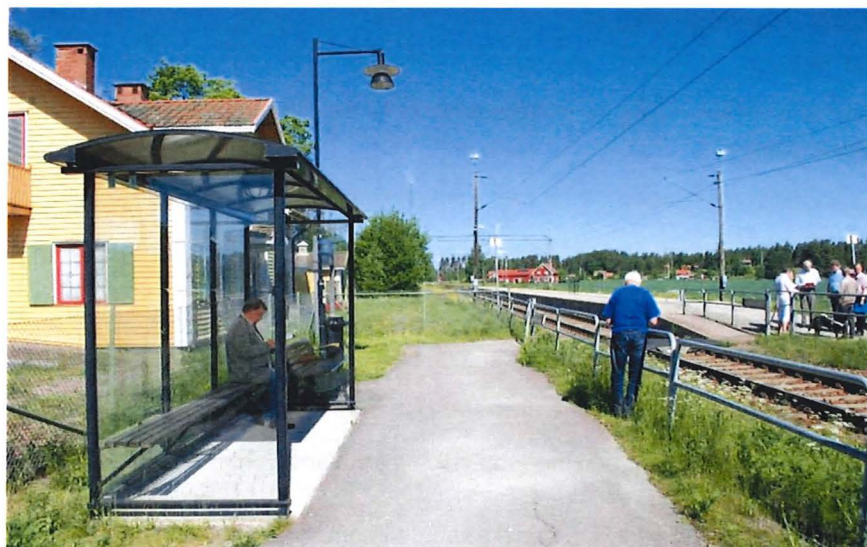
Figur 38: Väderskydd vid järnvägen.

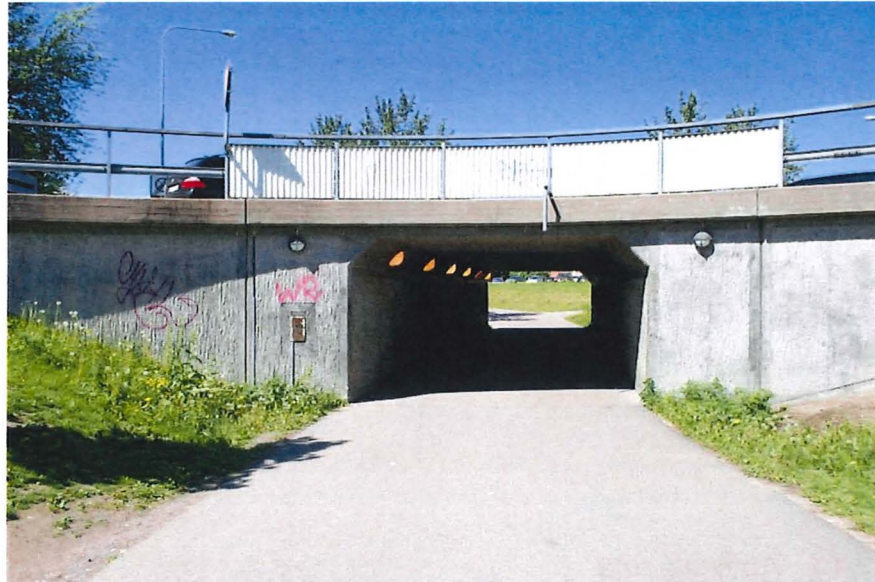
Figur 41: Gångtunneln under vägen till en av Vasaparkens hållplatser kan skapa otrygghetskänsla.

- Undersöka möjligheten att flytta busslinjerna vid Vasaparken tillbaka till bussterminalen. Om det inte är lämpligt behöver man se över informationen både om man ska till hållplatserna från stationshuset och om man ska från hållplatserna till stationshuset. Det är också mycket viktigt att stråket till hållplatserna blir tillgängligt för alla. Det som behöver ses över är ledstråk, hinder på vägen, lutningar till hållplatsen på andra sidan gatan och eventuellt belysning eller annan utrustning i tunneln under vägen som gör att folk känner sig trygga.

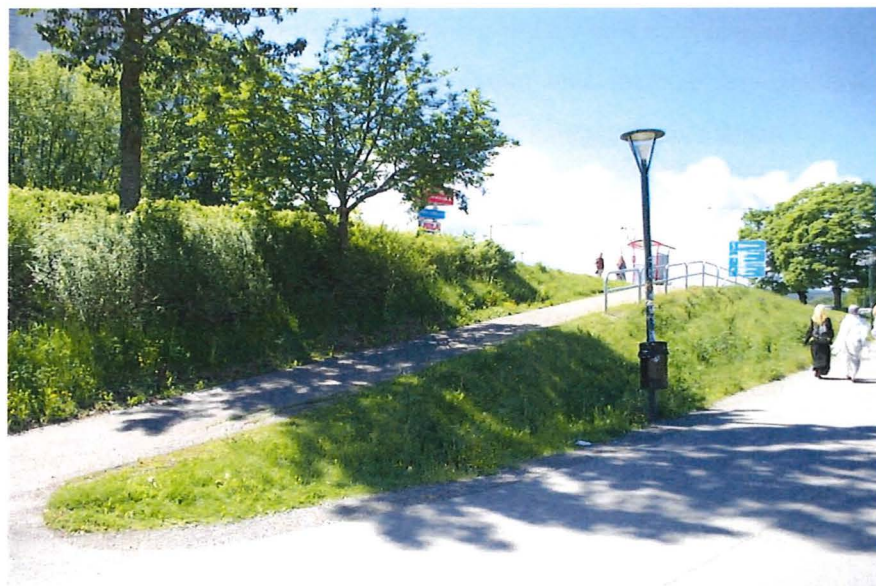
Figur 42: Rampen upp till en av Vasaparkens hållplatser upplevdes som brant.

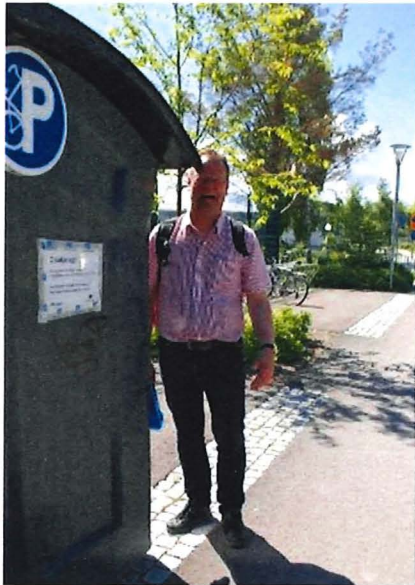
Figur 43: Det finns hinder på vägen till Vasaparkens busshållplatser.

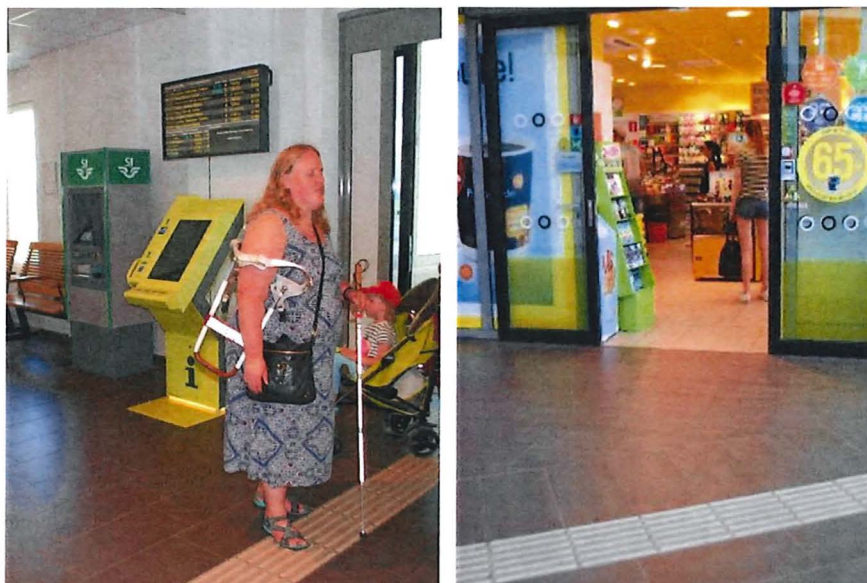
Figur 44: Ledstråk saknas till en informationsapparat och biljettautomat samt till Pressbyrån.

- Undersöka möjligheten för rulltrappa ner till perrongen.
- En del mindre justeringar skulle kunna göras inomhus för synskadade, t.ex. ledstråk till Pressbyrån och restaurang, ledstråk till information och biljettautomat, ledstråk till dörrarna efter att man kommer ned från trappen till plattformarna, ledstråk till pratorer på plattformarna, placera skyltar med punktskrift t.ex. om spår, hissar osv. på bra ställen och i lämplig höjd, sätta upp information i punktskrift om hur man ska betala för toaletterna osv.

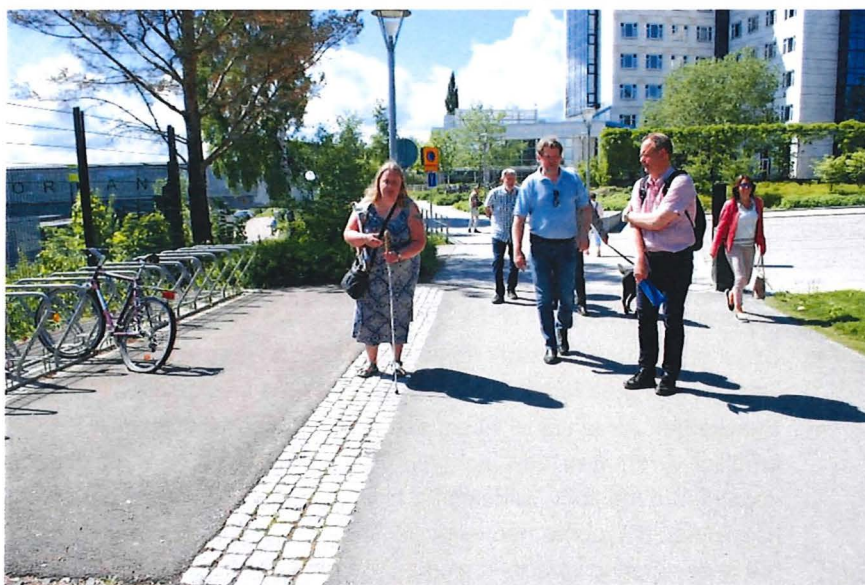
Figur 45: avsaknad av ledstråk på vägen till Vasaparkens hållplatser. På bilden syns kantstenar som är till för att rama in cykelparkeringen.

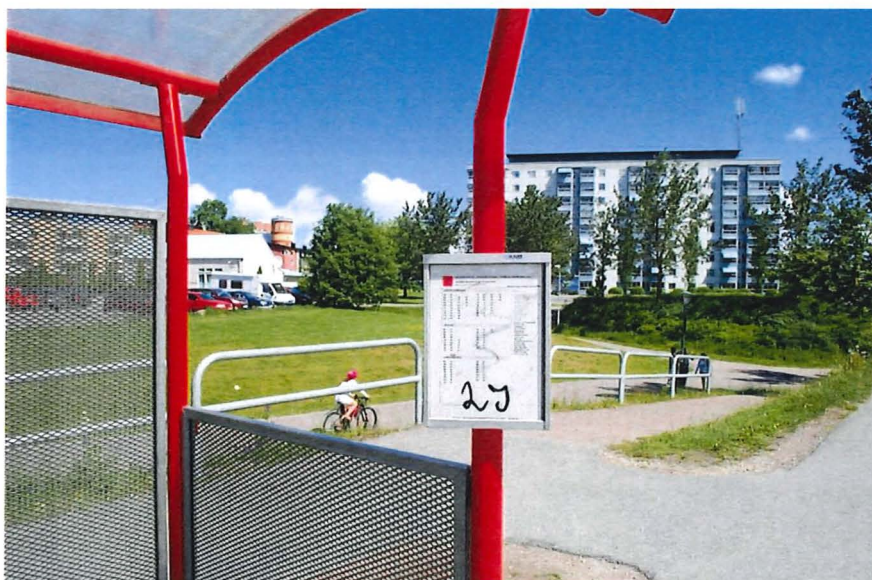
Figur 46: Texten på tidtabellen är liten.

- Linjeutrop för bussar.
- Större text på informationstavla för tågtider.
- Större text på tidtabeller för bussar.
- Se över var information och ledstråk är lämpligast placerade nu när servicedisken är nedlagd.
- Se över om det går att införa biljettförsäljning till tågen med personal på plats.
- Anordna sittmöjligheter på vägen till Vasaparkens busshållplatser.
- Se över om det är olämpligt med varningsplattor för "bänk" vid spåret.
- Göra toalettbesök enklare. Tydligare information om betalningssystem i både vanlig skrift och punktskrift.

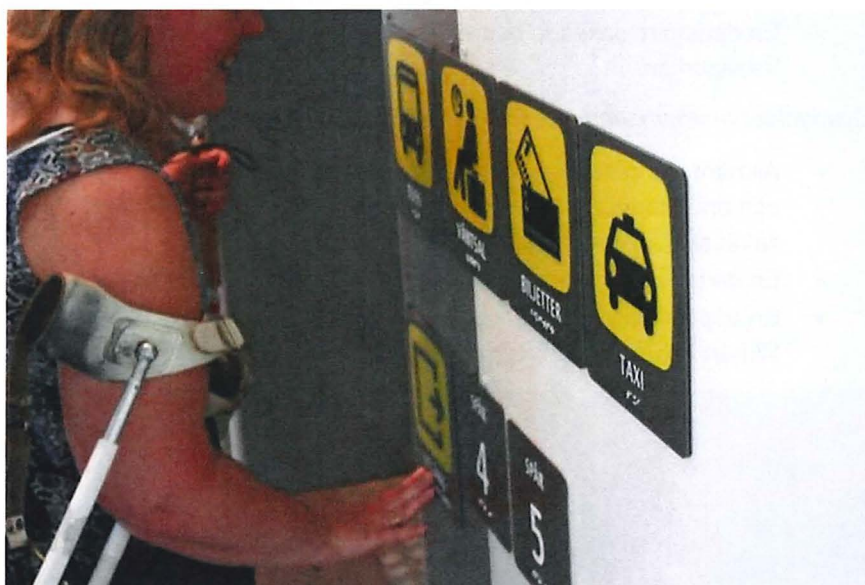
Figur 48: Vissa av skyltarna är inte optimalt placerade.

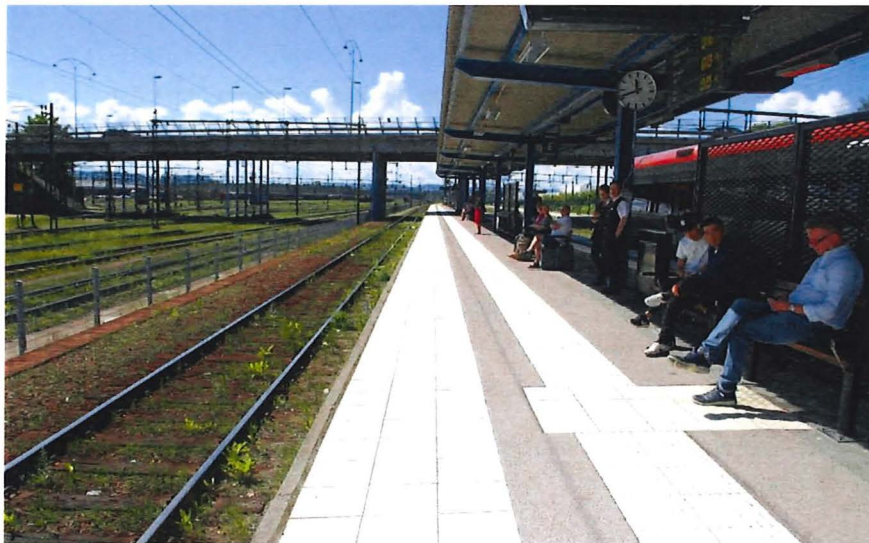
Figur 49: Ledstråk på tågplattformen och varningsplattor för sittbänken.

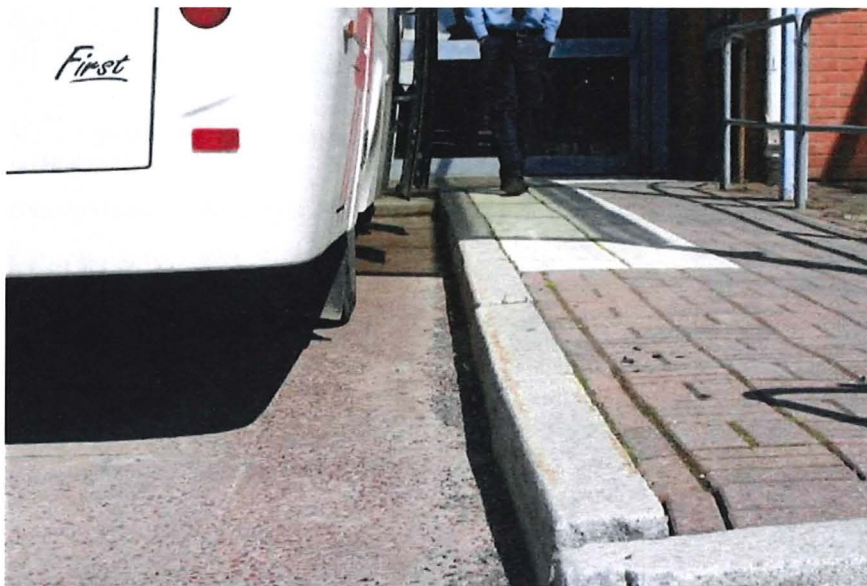
Figur 51: Hög kantsten vid bussterminalen.

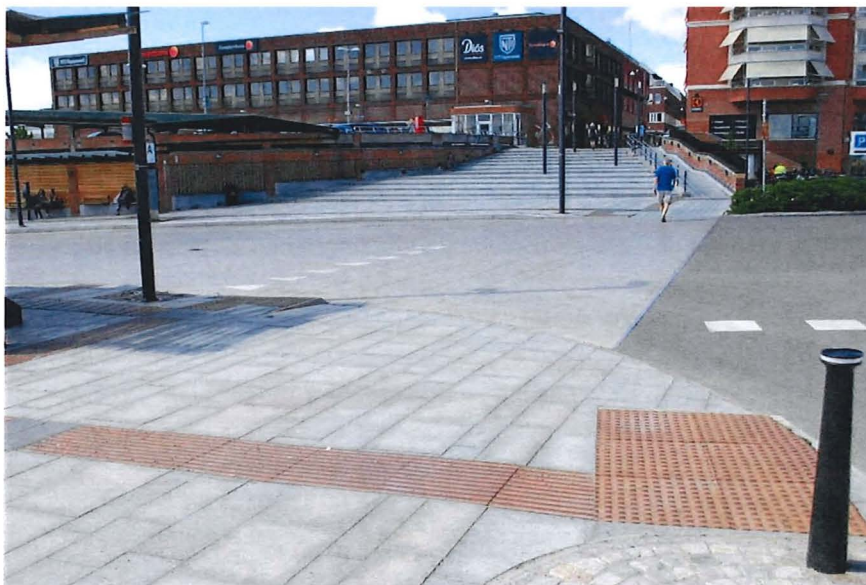
Figur 53: Det finns två gångpassager över Knutpunkten, en vid Åsgatetrappen och en vid Holmgatan. Bilden visar gångpassagen vid Åsgatetrappen.

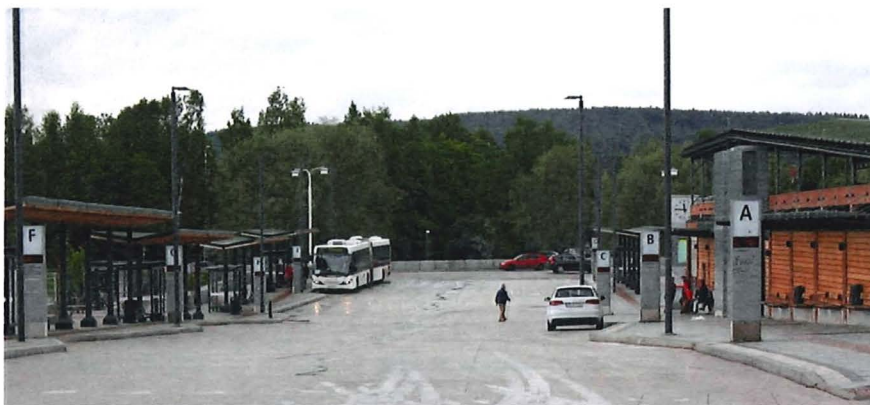
Figur 54: Vissa upplever att det är svårt att ta sig över den breda bussgatan.

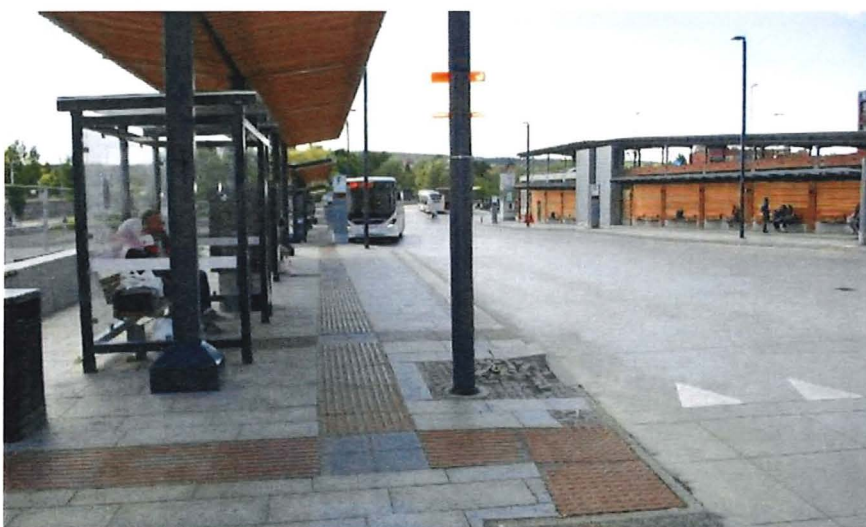
Figur 55: Ledstråk vid busshållplatser.

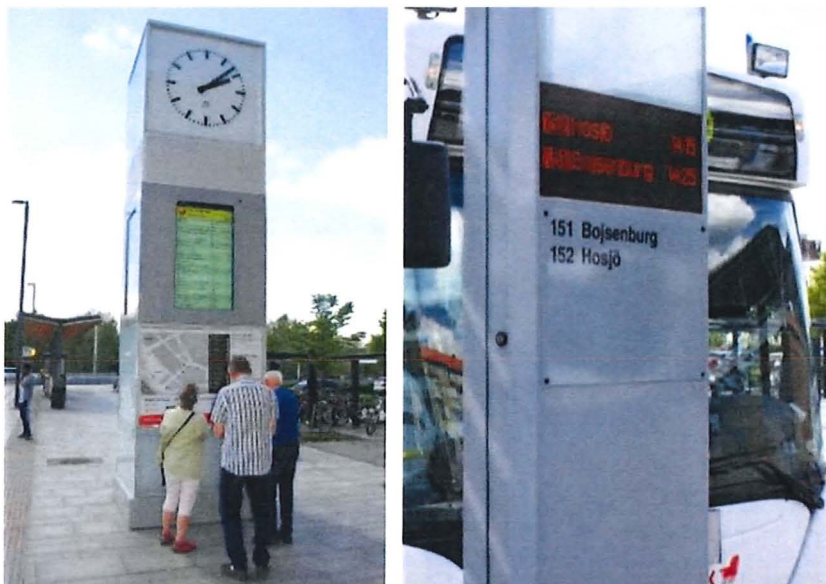
Figur 56: Information på klocktornet och på en realtidstavla vid en utav hållplatserna.

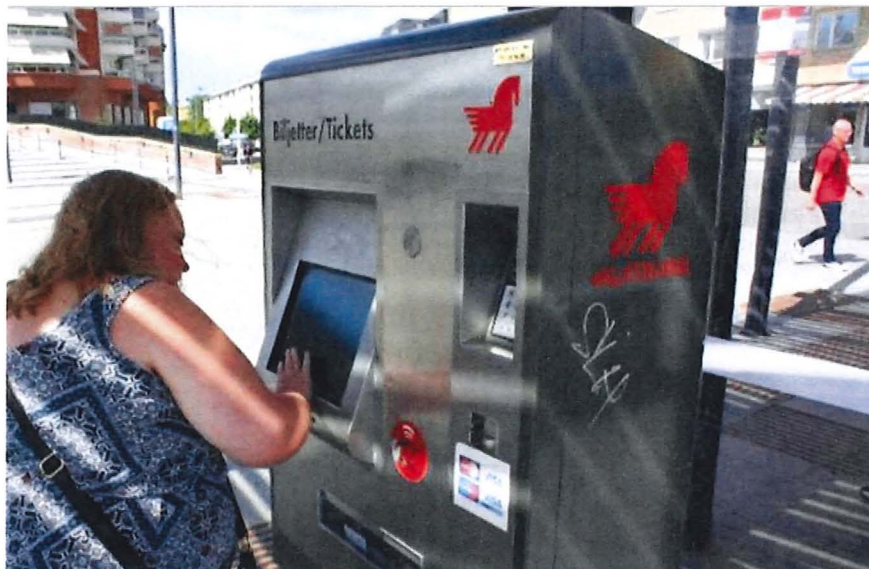
Figur 57: Biljettautomaten är inte tillgänglig för synskadade. Några tyckte att det borde finnas fler automater vid Knutpunkten.

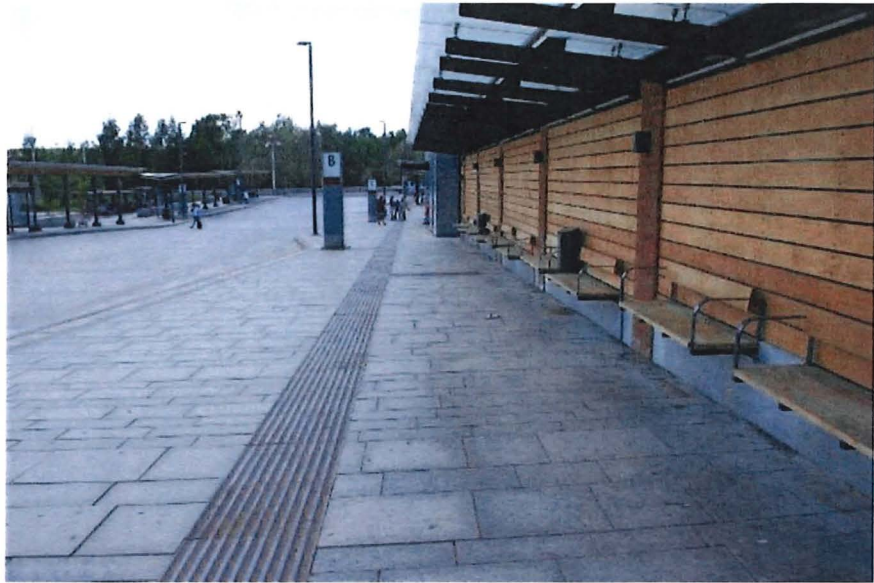
- Deltagarna var allmänt nöjda med sittmöjligheterna.
- Några påpekade att väderskydden var undermåliga, de är för högt placerade så att de inte skyddar resenärerna vid regn och blåst.
- Några deltagare skulle önska ett varmt väntrum med toalett och café.

Figur 58: Sittmöjligheterna är bra men väderskydden upplevdes som undermåliga på den sidan det inte finns busskurer.
